Análisis morfodinámico y de vulnerabilidad de la línea de costa durante el periodo 1991 - 2023 mediante geotecnologías en la Isla Jambelí, Cantón Santa Rosa, El Oro

Morphodynamic and vulnerability analysis of the coastline during the period 1991 - 2023 by means of geotechnologies in Jambelí Island, Santa Rosa Canton, El Oro

Artículo

Acta Oceanográfica del Pacífico

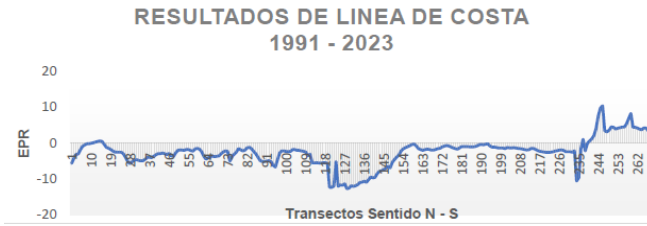
Figura 4 Niveles calculados en los transectos entre 1991-2023 a lo largo de la línea de costa del lado este.

Se puede observar erosión frente a la entrada del estero Jambelí, llegando cerca de los 15 metros aproximadamente, luego manteniéndose estable hasta llegar al Sur mostrando procesos de erosión y sedimentación debidos a períodos de calma e influencia de las corrientes suaves que entran a través del estero.

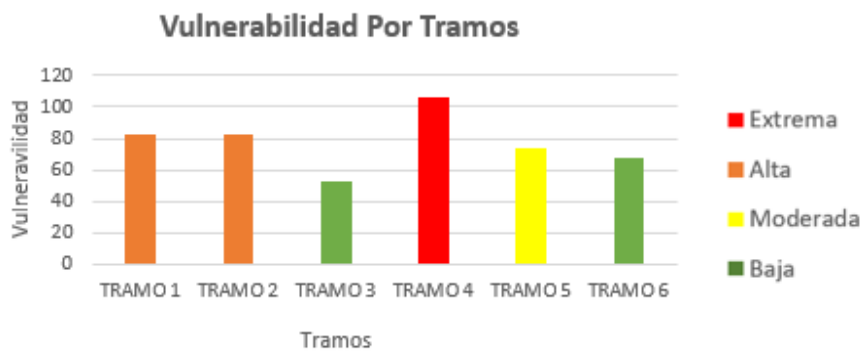
Figura 7. Vulnerabilidad analizada por tramos.

En la Figura 7 se muestra el grado de vulnerabilidad de cada tramo según una tabla de colores. El color rojo representa extrema vulnerabilidad costera, que comprende el tramo 4; el color anaranjado representa los tramos de vulnerabilidad alta que comprende

a los tramos 1 y 2; el color amarillo representa vulnerabilidad moderada y corresponde al tramo 5, mientras que el color verde representa baja vulnerabilidad y se puede observar en los tramos 3 y 6, esta baja vulnerabilidad es debida a influencias antrópicas presentes en el tramo 3 y por la presencia de manglar y corrientes suaves que generan depósitos en el tramo 6.

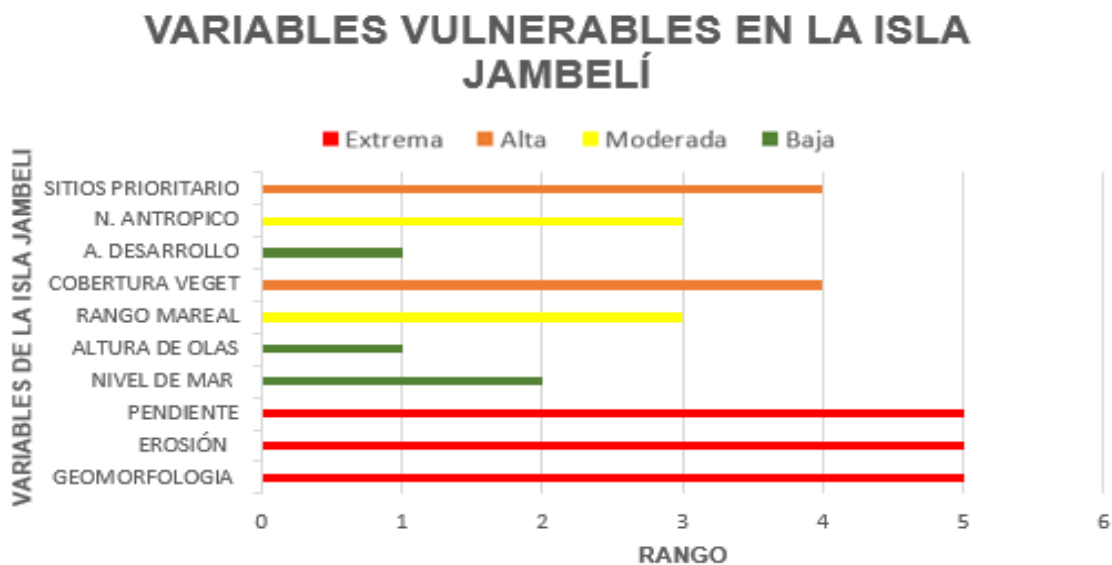
Figura 8. Variables consideradas para el cálculo de la vulnerabilidad de la isla Jambelí.

La siguiente figura (Figura. 8) nos muestra el rango promedio general de cada variable analizada en el extremo norte de la isla Jambelí. En este gráfico se muestra que las mayores variables de vulnerabilidad

presentes en la parte norte de la isla son las erosión o perdida de suelo debido a sus pendientes muy bajas y la geomorfología del lugar.
